Sistema Tramviario Fiorentino

“Progetto di realizzazione della Linea Tramviaria 4.2

Tratta le Piagge-Campi Bisenzio ed opere connesse

ISTRUTTORIA

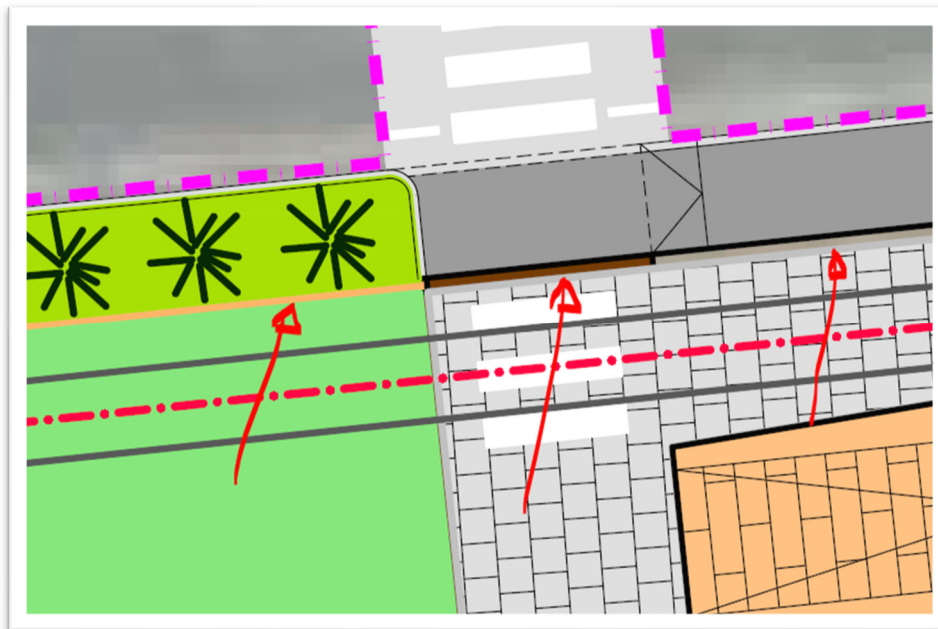
Si richiede un miglior dettaglio della rappresentazione grafica dei cordoli. A titolo di esempio si riporta nelle immagini, indicate con le frecce, tre tipologie di cordoli della sede tramviaria, rappresentati con colori diversi, probabilmente sono di materiali diversi. Si fa presente che in legenda non sono presenti nessuno dei tre tipi di cordonature.

Le cordonature della sede in legenda sono rappresentate con il simbolo sotto-riportato.

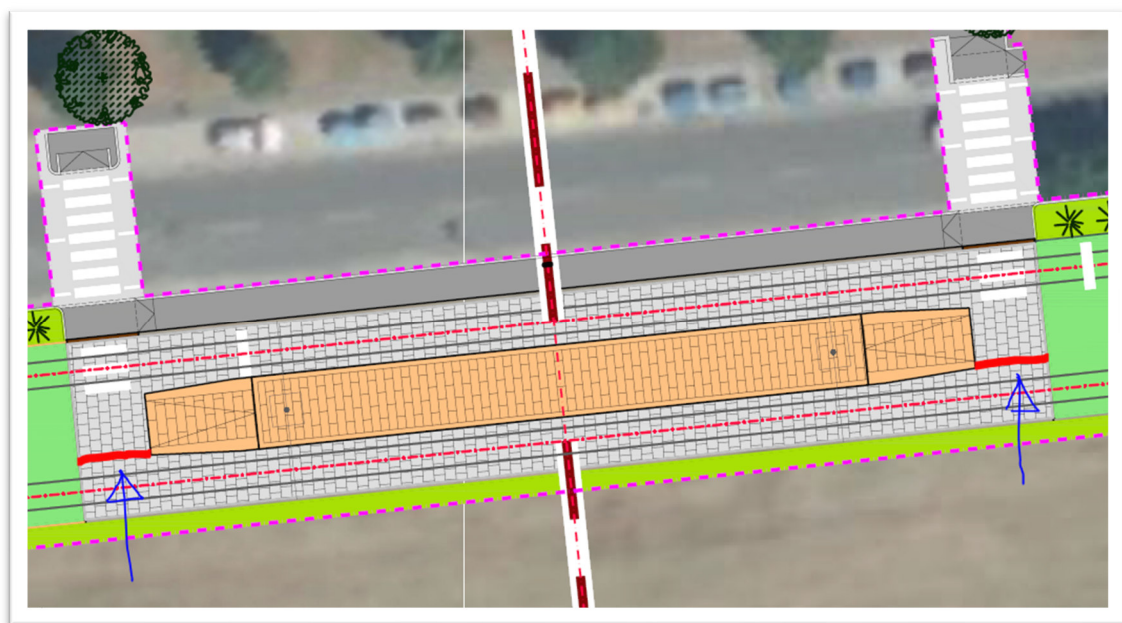
Estratto da elaborato 685-FL42-D-Y-AC-UR-00-URB-PL-01-A – Fermata Nave a Brozzi

- Attraversamenti pedonali in cui è previsto il passaggio su un solo binario, per accedere alla banchina centrale. È necessario impedire ai pedoni di proseguire e di transitare sopra l'altro binario, inserendo una barriera insormontabile, compatibilmente con la normativa sulle distanze tra tram e ostacoli fissi.
Anche per quanto riguarda il percorso Loges, questo deve segnalare al pedone il divieto di accesso.
A titolo di esempio si riporta la seguente planimetria, estendibile a molte fermate con banchina centrale:

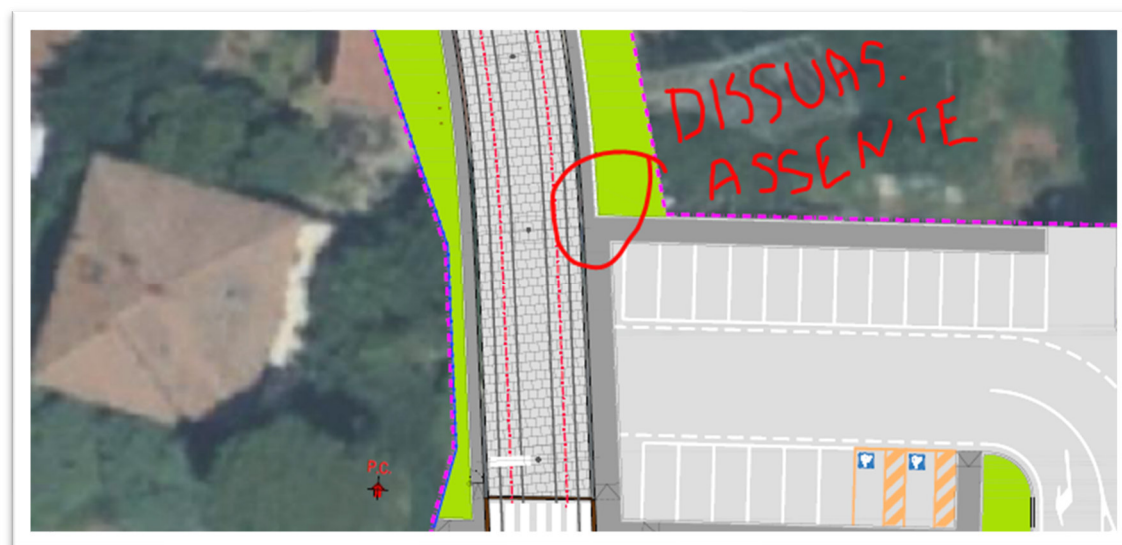
Estratto da elaborato 688-FL42-D-Y-AC-UR-00-URB-PL-04-AA – Parcheggio Pistoiese

- Zone pubbliche, con libero accesso ai pedoni, da cui partono i marciapiedi di servizio. Risulta assente un dissuasore che impedisca l'accesso ai marciapiedi di servizio.

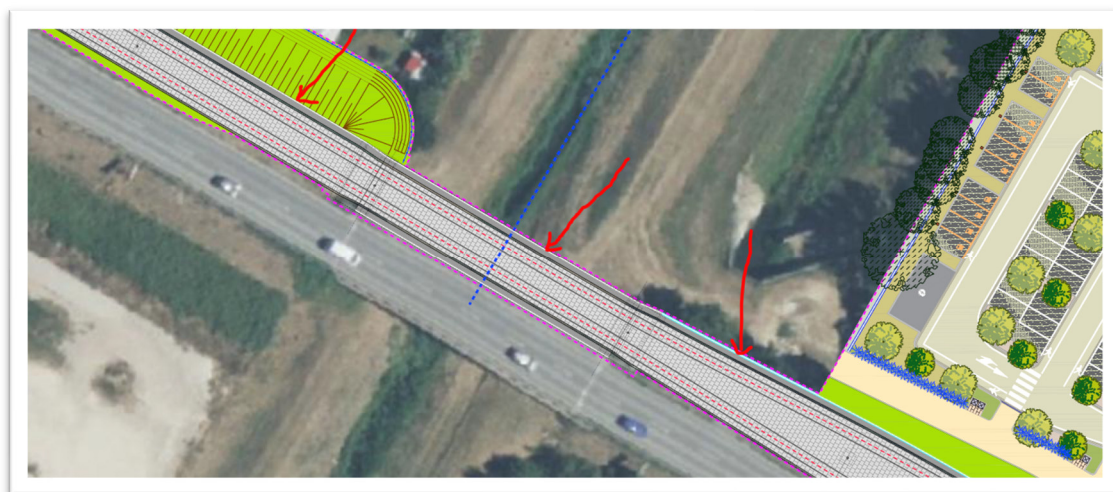
ELABORATO 690-FL42-D-Y-AC-UR-00-URB-PL-06-A – Viadotto sul Macinante

- È necessaria la presenza di barriere di protezione per il marciapiede di servizio, quando il tracciato risulta in quota, sia quando la tramvia sormonta sovrappassi sia quando sono presenti dislivelli tra due elementi o strutture confinanti. A titolo di esempio: il tratto adiacente alla strada di accesso al parcheggio Pistoiese e sui viadotti adiacenti.

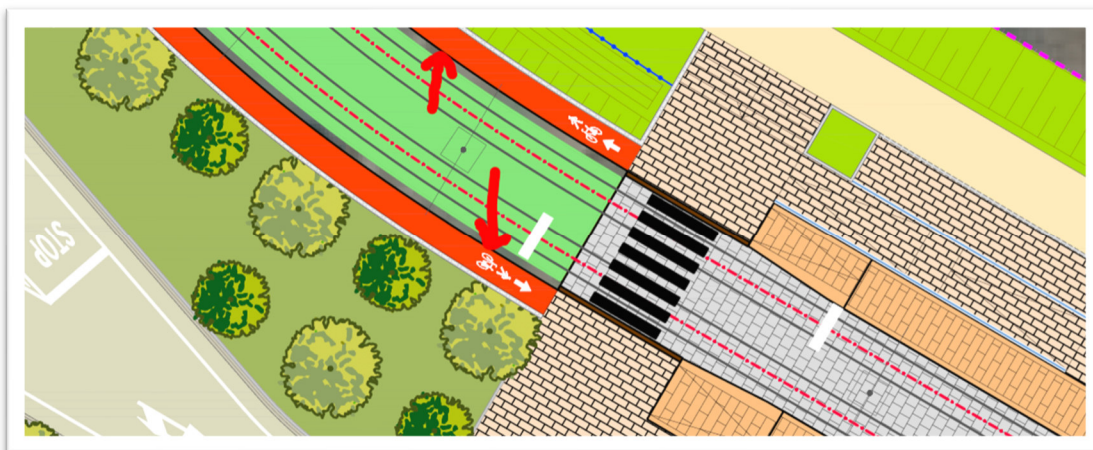
ELABORATO 691-FL42-D-Y-AC-UR-00-URB-PL-07-A

- I percorsi ciclo-pedonali che corrono longitudinalmente alla sede tramviaria e alla stessa quota devono essere separati da barriere di protezione.

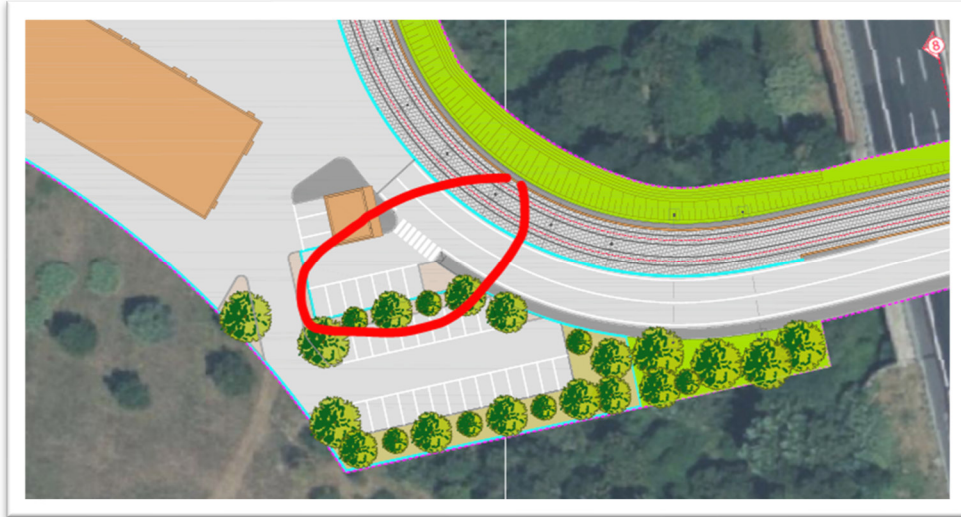
Si evidenzia che, l'ultimo tratto della strada consentirà il solo accesso al Deposito, che sarà regolato da un cancello rendendo di fatto la strada senza sfondo. Andrebbe prevista una chiara e adeguata segnaletica di preavviso e realizzato uno spazio di manovra per consentire ai mezzi che dovessero percorrere tale viabilità di fare le opportune manovre di inversione di marcia. La configurazione di progetto non consente tale inversione, a maggior ragione per mezzi pesanti, se non utilizzando lo spazio adibito a parcheggio o accedendo all'interno del deposito.

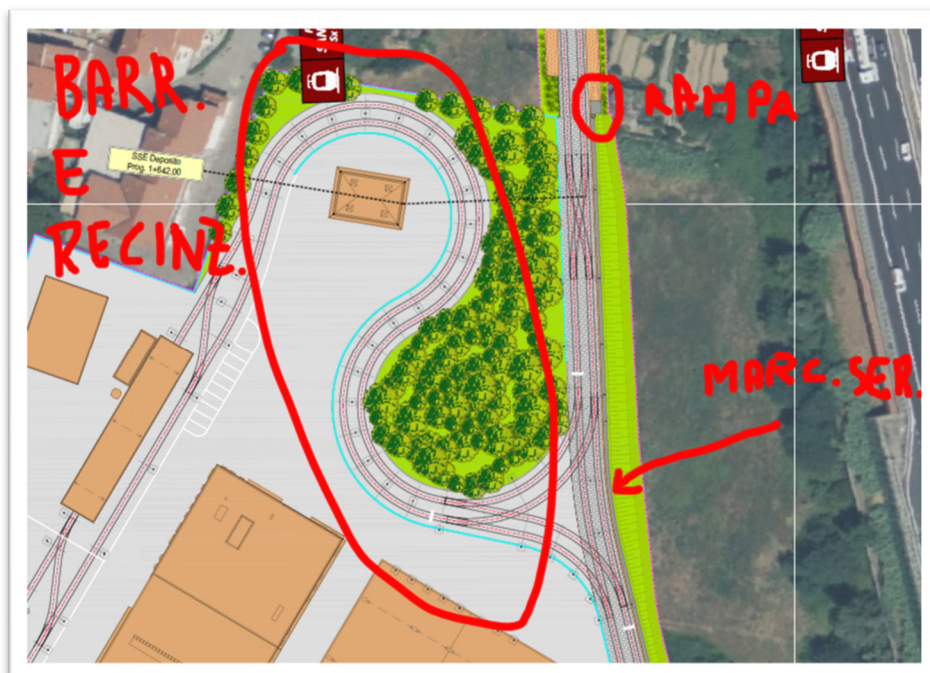
Si evidenzia che dagli elaborati di progetto nel tratto di accesso al deposito non si riscontra la presenza di recinzione, come invece presente al deposito di Villa Costanza. È necessario che non siano presenti varchi che consentano l'accesso incontrollato all'area deposito. Non è indicato nemmeno se l'area adiacente alla rampa con cui i binari arrivano alla quota del deposito è presente una barriera di protezione per il dislivello.

Si evidenzia inoltre che la fermata San Donnino è quella più vicina al deposito e quindi utilizzabile sia dal personale che dagli ospiti per raggiungere il deposito. Non è presente nessun attraversamento né percorso pedonale che consenta di raggiungere il deposito.

La rampa di ingresso al binario dx è da proteggere perché non ci sia libero accesso, dato che la banchina è attualmente raggiungibile dal lato nord, mentre sul lato sud è presente il marciapiede di servizio.

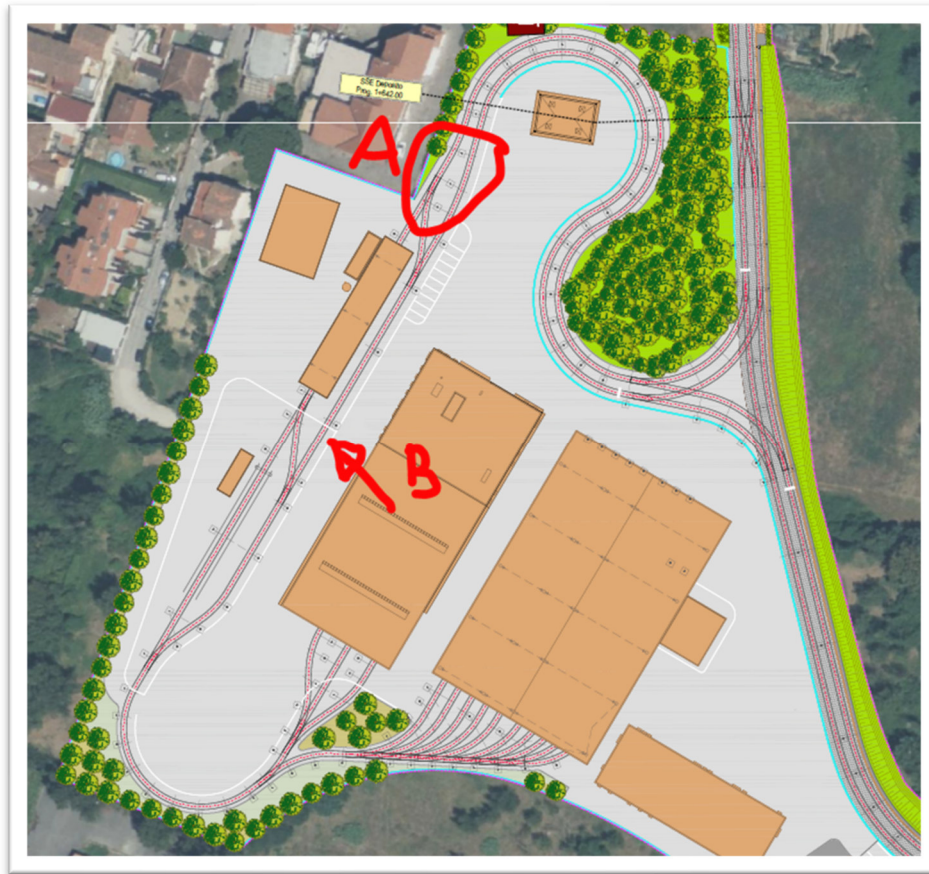
L'uscita dal deposito è consentita da un solo binario (B). Ogni avaria ad un tram su questa tratta impedisce l'uscita dal deposito di tutti i tram che seguono. Per attenuare le difficoltà al presentarsi di questo evento, anche se non risolvibile totalmente, dovrebbe essere valutata la possibilità di aggiungere una deviazione semplice o sostituire una di quelle presenti con uno scambio a croce (A). Non si ritiene opportuno dover essere costretti ad utilizzare l'altro binario per uscire dal deposito ed effettuare il cambio binario e direzione con la croce nei pressi della fermata SAN DONNINO dato che, soprattutto per le uscite con il servizio già attivo, comporterebbe un'interruzione temporanea del servizio.

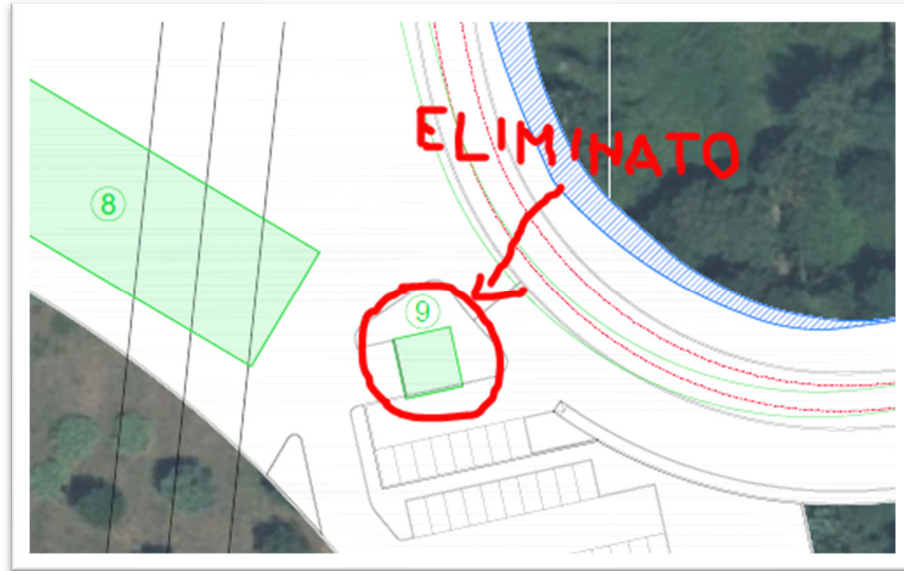
Si evidenzia che nella proposta è stato eliminato l'edificio 9 (guardiania), che era presente nella prima ipotesi come evidenziato in figura, per risolvere alcune interferenze. È necessario, quindi, predisporre un sistema controllo degli accessi con telecamere o simili.

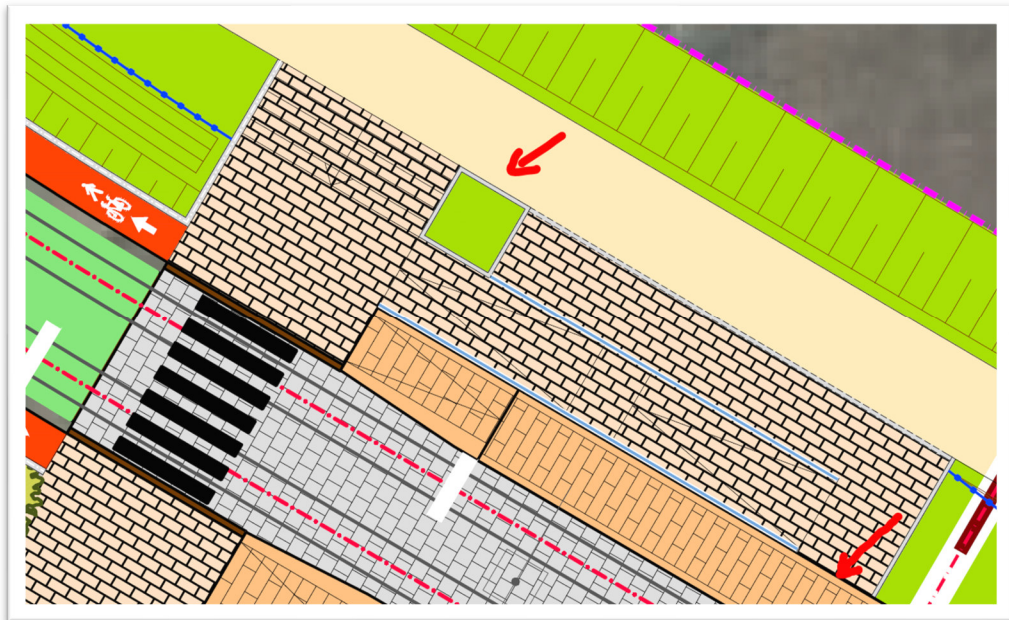
Dall'elaborato sembra che la piazzola di partenza della rampa sia in pavimentazione erbosa. Essendo tale rampa utilizzata anche da utenti in sedia a rotelle, si richiede che la pavimentazione sia in blocchetti come il resto della rampa.

Deve essere presente una barriera di separazione tra la banchina e la rampa in caso di differenza di quota.

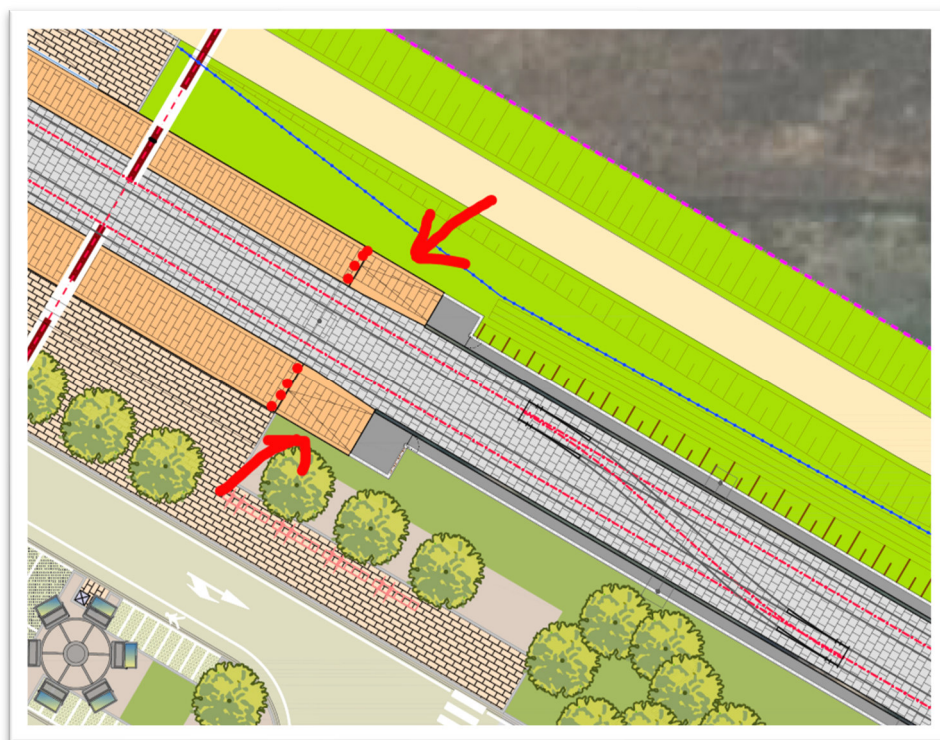
Risulta non necessaria la presenza delle rampe di banchina sul lato evidenziato in figura, non essendo accessibile agli utenti. Deve essere, quindi, valutato se eliminarle o comunque prevedere l'installazione di barriere che impediscano agli utenti di lasciare la banchina da quel lato.

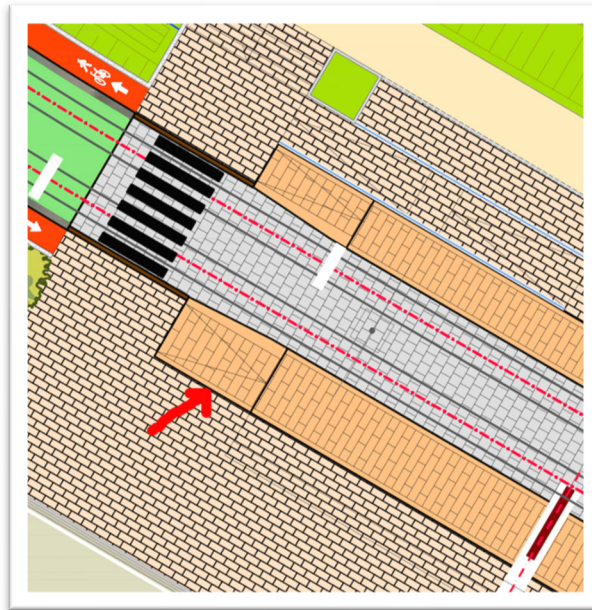
Mentre sulla parte piana della banchina sud sembra presente una gradinata per collegare le differenze di quote, sulla rampa, come previsto dagli elaborati grafici delle fermate, deve essere installata una barriera di protezione.

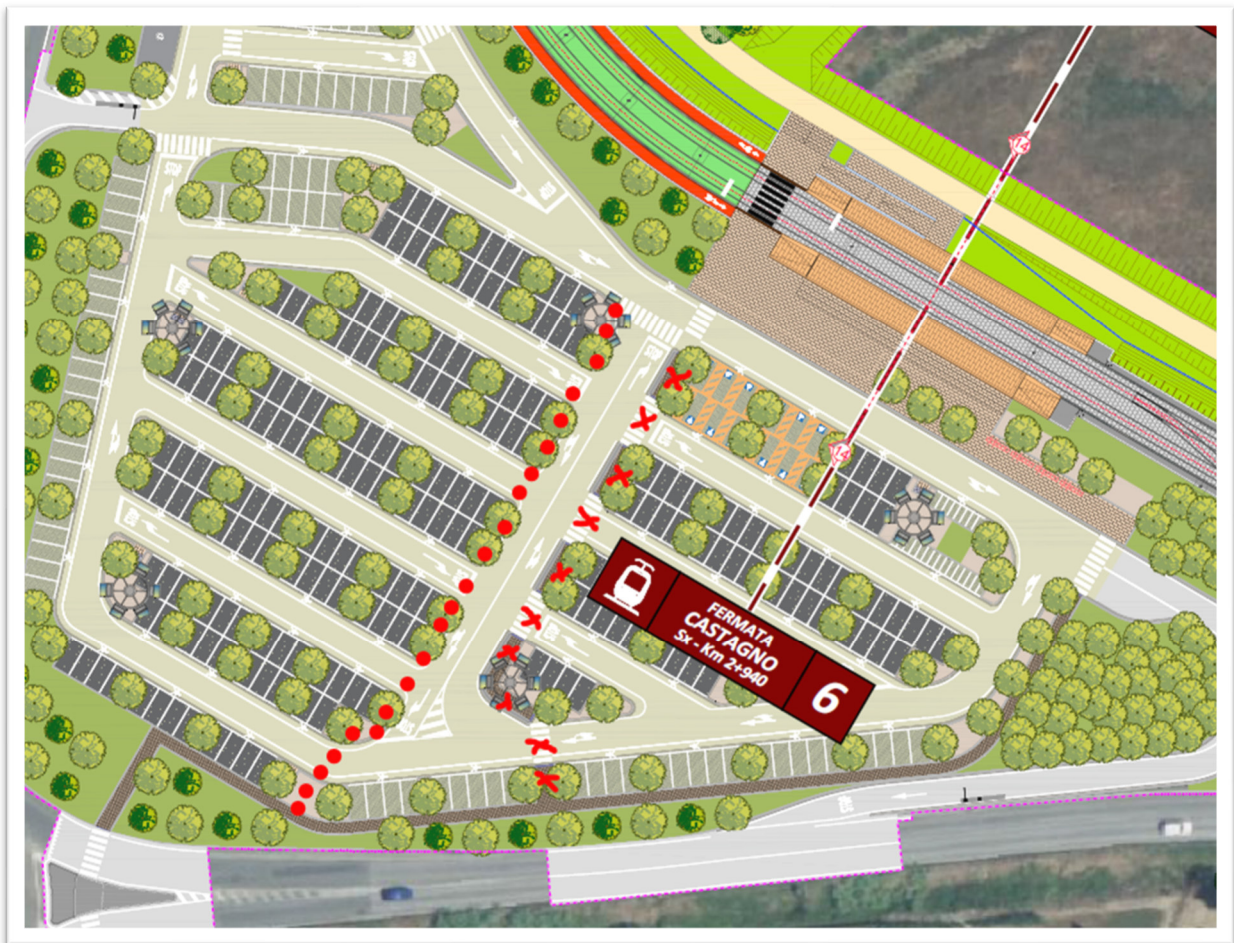
Si suggerisce di rivedere il percorso pedonale all'interno del parcheggio che possano utilizzare gli utenti provenienti dall'abitato di San Donnino. Il percorso puntinato potrebbe essere più diretto rispetto a quello rappresentato.

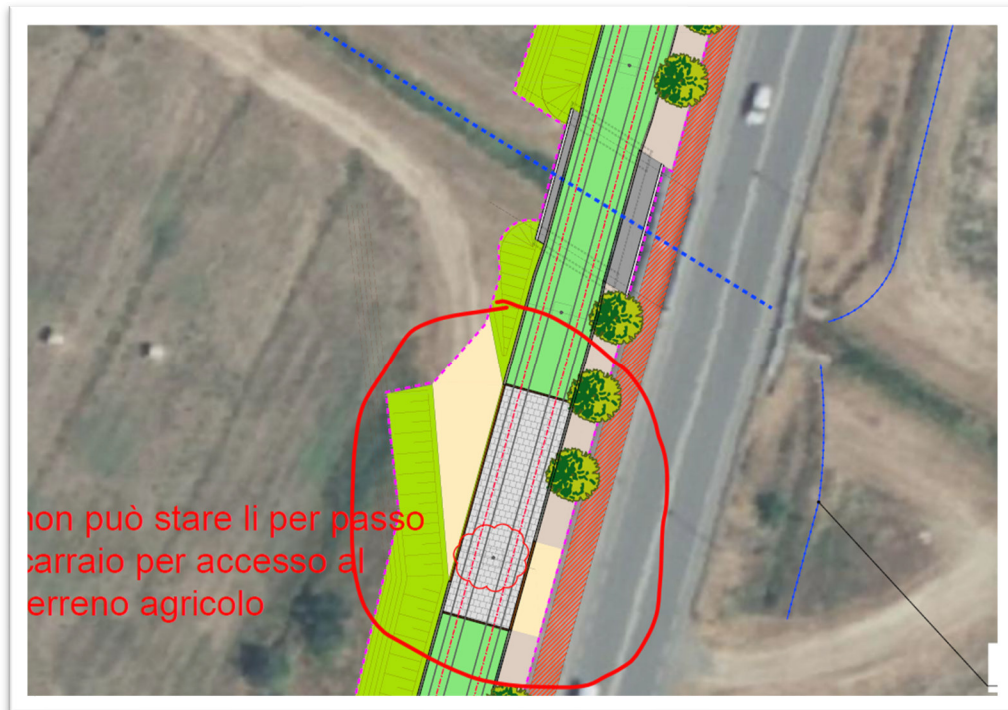
Valutare installazione di specchi o altri sistemi per consentire l'accesso e l'uscita dal passo carrabile agricolo in sicurezza. Verificare che ci siano almeno 5mt (ciclabile+banchina) per consentire la sosta di attesa del mezzo in caso di passaggio tramviario senza invadere la sede stradale.

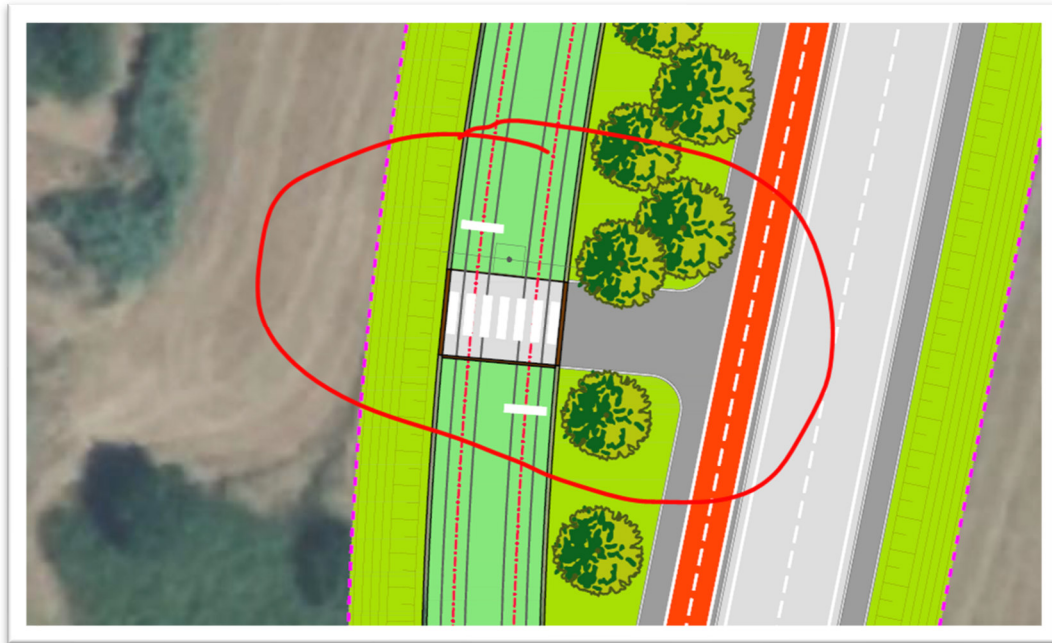
Non si comprende la funzione di questo attraversamento pedonale vista la presenza della scarpata sul lato sx guardando l'immagine. Di conseguenza non necessarie le linee di arresto del tram né lo slargo asfaltato adiacente all'attraversamento.

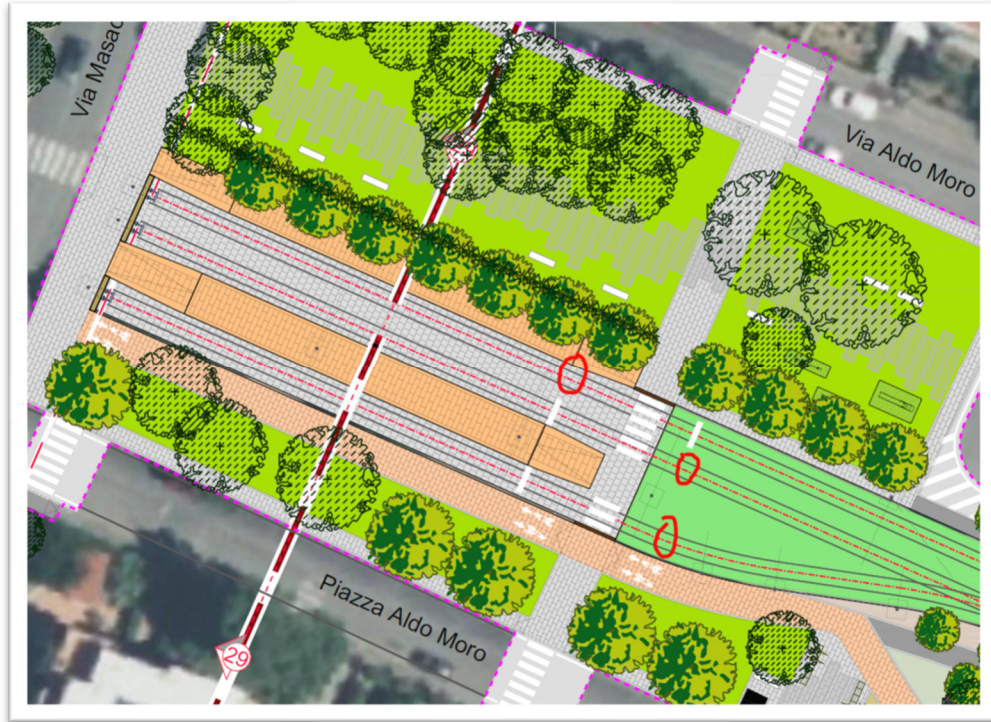
7.1 Capolinea Rucellai

Mancano nel disegno sottostante alcune strisce di arresto del tram.

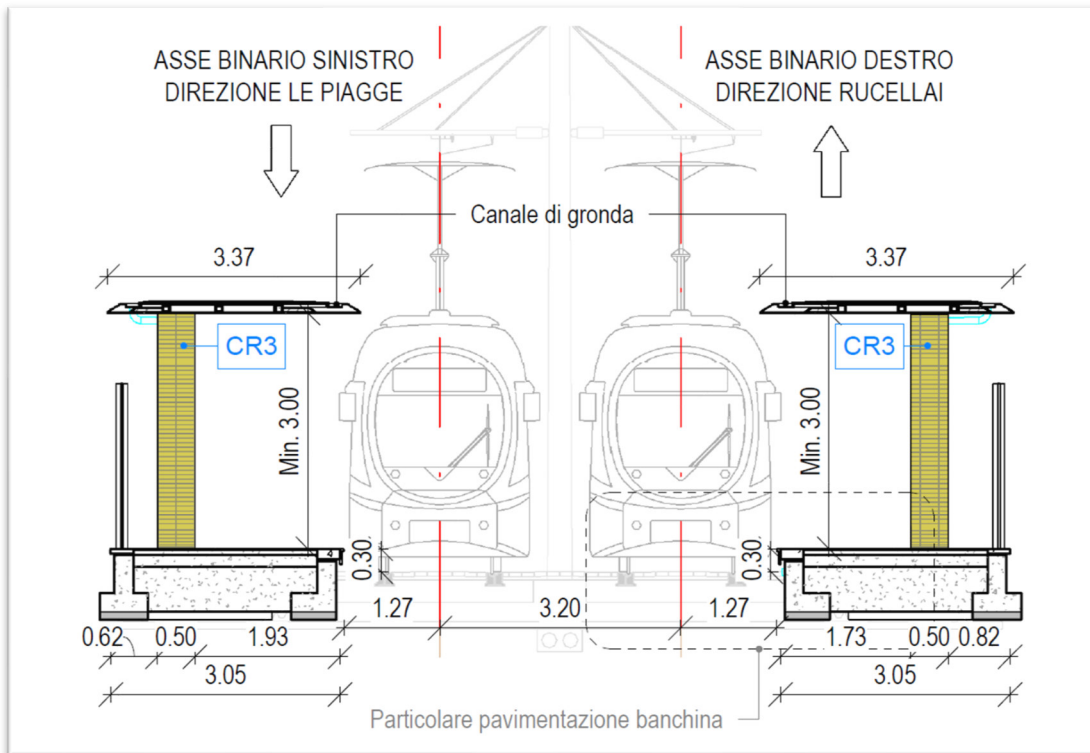
È da verificare, nell'elaborato 348-FL42-D-E-CL-FE-01-F00-VV-02-A, la dimensione della pensilina nel caso di banchine laterali. La pensilina risulta più ampia di 32cm rispetto alla banchina e quindi ricadente sulla sede tramviaria. Da verificare anche tutti gli ingombri e il rispetto della normativa sulle distanze minime, compreso l'ingombro del pantografo in caso di abbassamento in fermata che potrebbe collidere con la pensilina o non rientrare nelle distanze consentite.

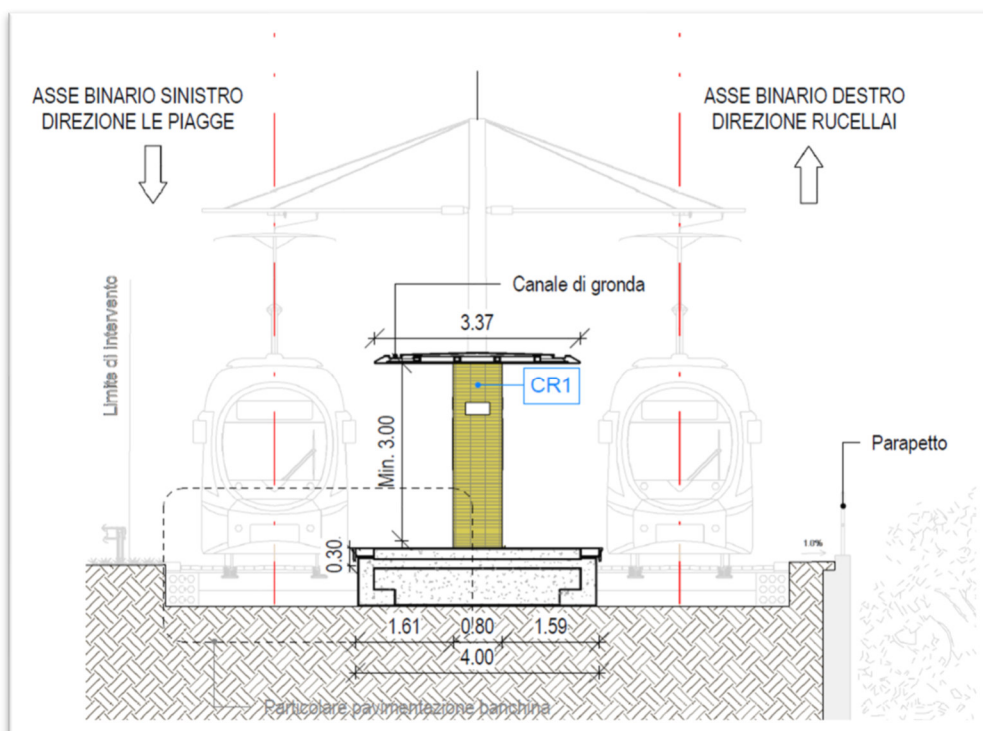
Risulta evidente la differenza della distanza della pensilina dal rotabile nel caso di fermata centrale o laterale, presente nell'elaborato 349-FL42-D-E-CL-FE-01-F05-VV-01-A.

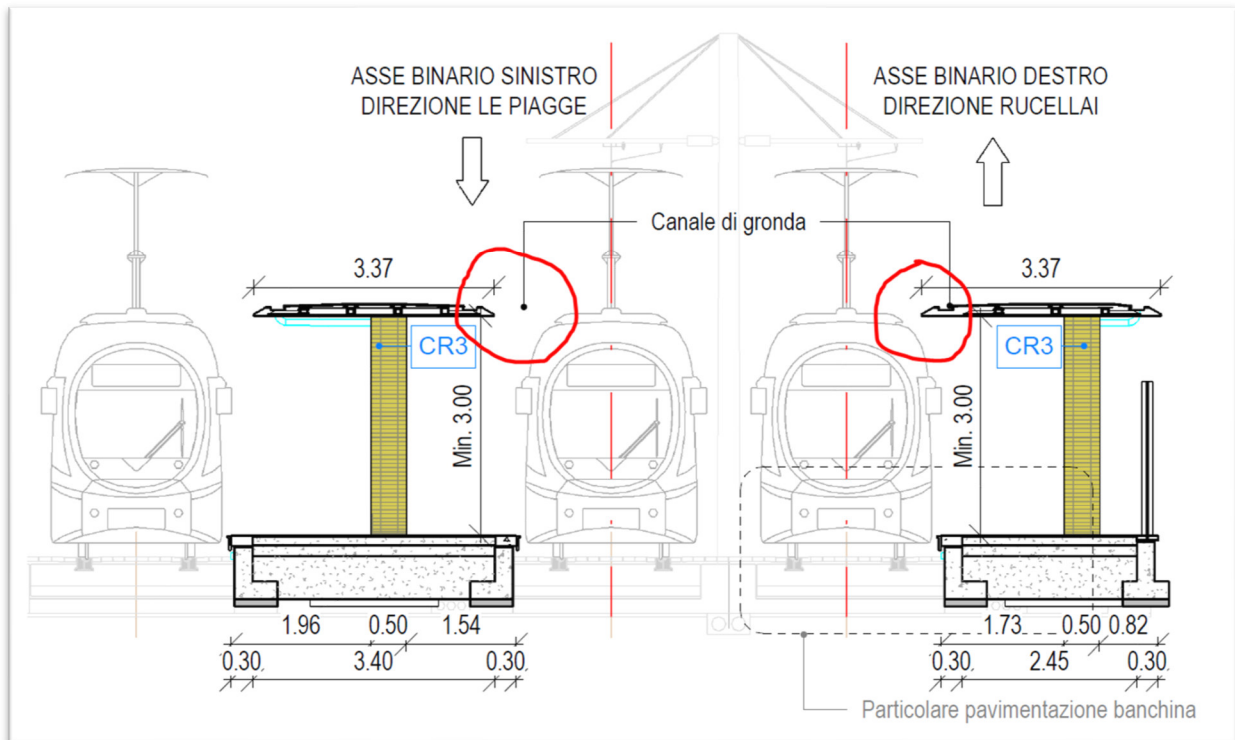
La differenza della distanza della pensilina dal tram tra banchina centrale e laterale risulta ben visibile anche nel capolinea.

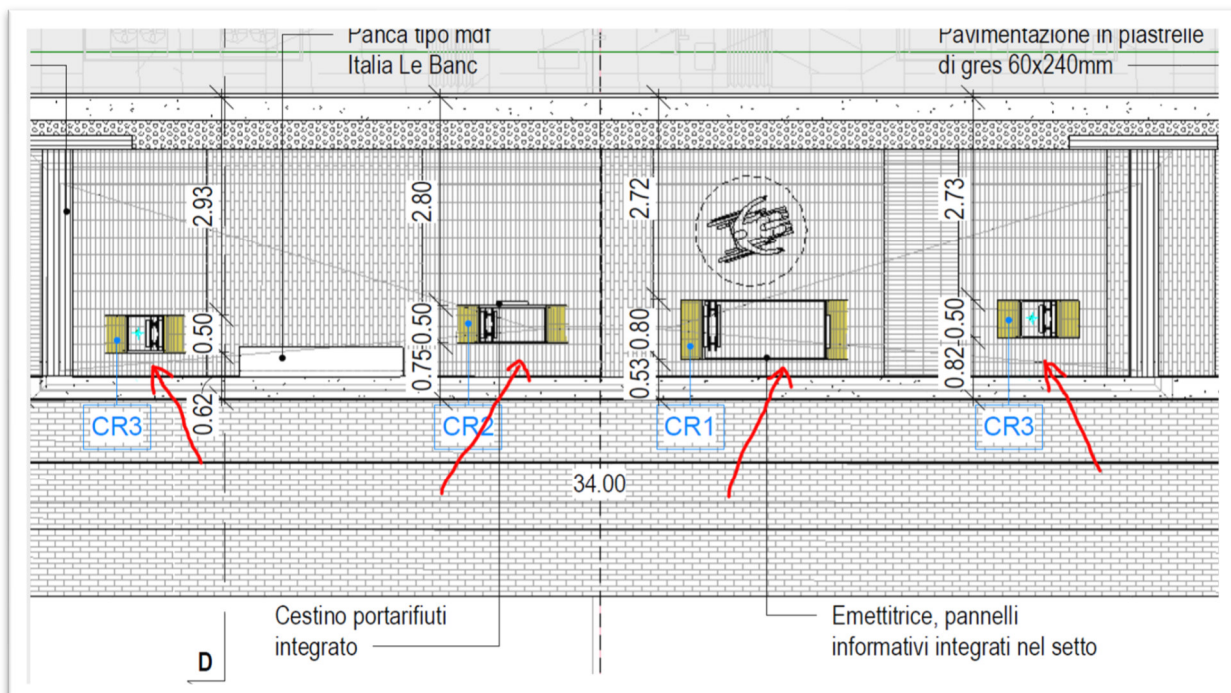
Per quanto riguarda la disposizione degli elementi strutturali di banchina, nelle ipotesi con banchina laterale, si evidenzia che gli spazi rimanenti tra gli elementi e le pannellature trasparenti posteriori potrebbero risultare difficilmente accessibili in fase di pulizia della pavimentazione e delle pannellature di fermata, sia manuale che con macchinari e quindi diventare ricettacolo di rifiuti.

Si suggerisce di rivedere il layout di fermata.

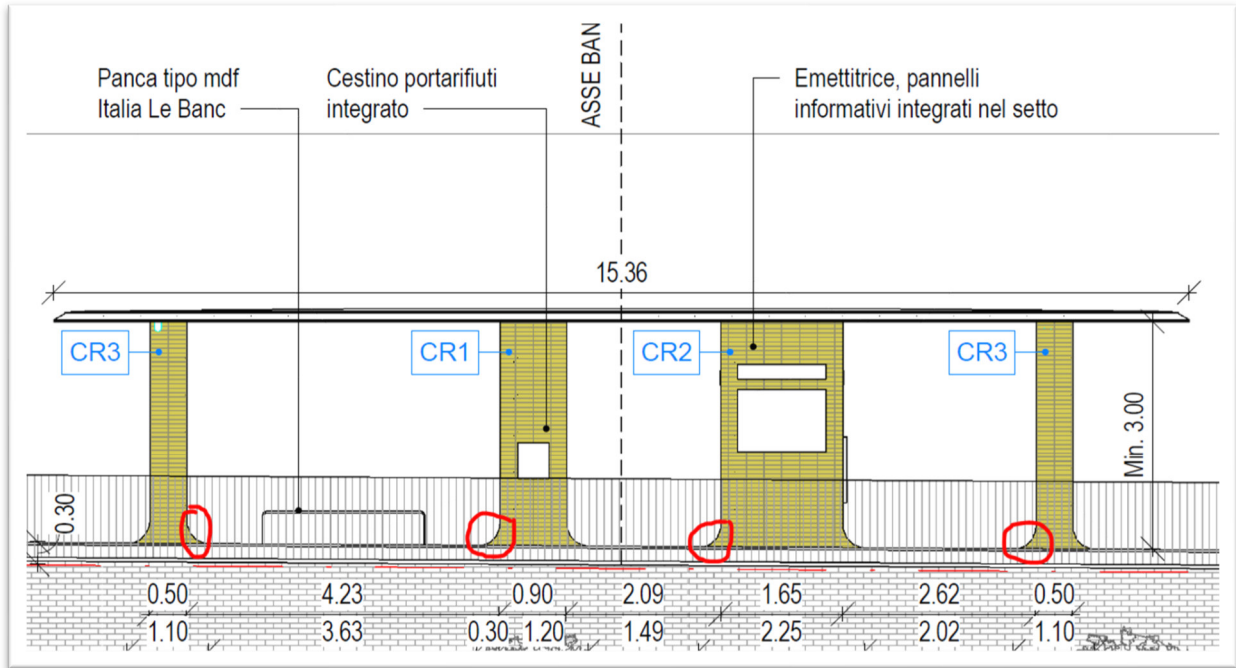
Nella soluzione a banchina centrale lo sfalsamento di asse degli elementi strutturali dà l'idea di un percorso ad ostacoli e risulta poco funzionale. Inoltre i basamenti che vanno ad allargare verso il pavimento potrebbero risultare fonte di inciampo e pericolo per gli utenti.

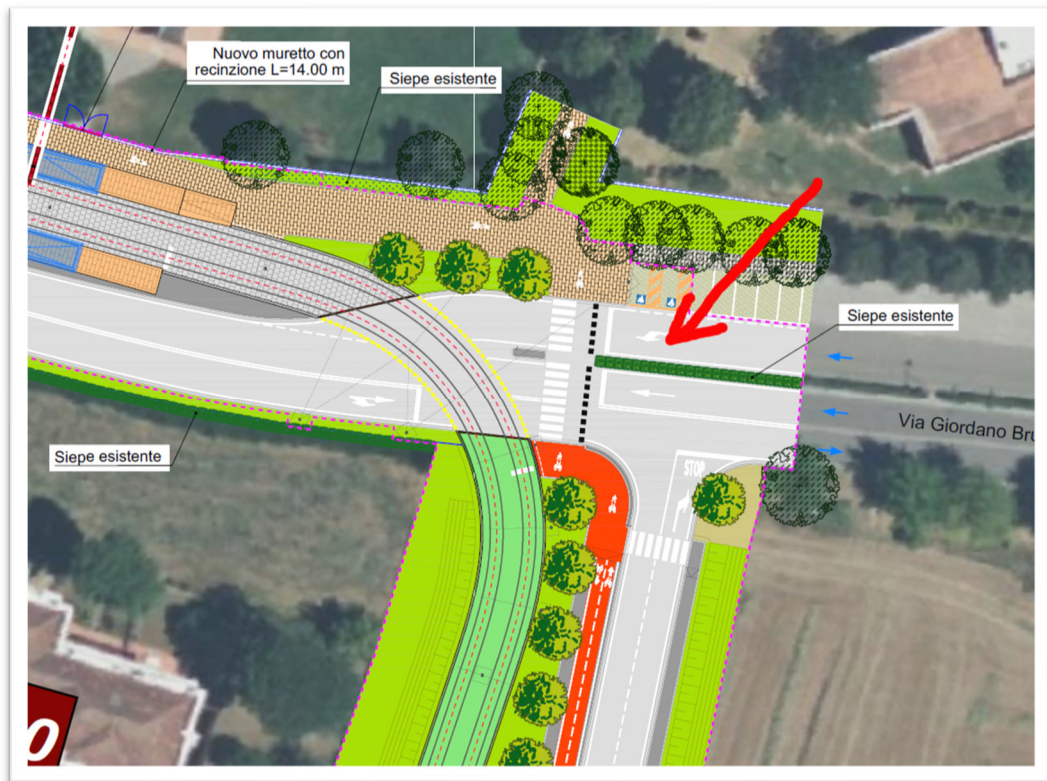
In riferimento alla progettazione del nuovo incrocio tra Via Giordano Bruno e la strada di accesso alla SSE, si evidenzia che la gestione della confluenza di Via G.Bruno, lato posti auto, all'interno delle tempistiche semaforiche, che potrebbe richiedere probabilmente una ulteriore fase. Rispetto alla soluzione progettuale precedente, potrebbe allungare i tempi di rosso del tram.

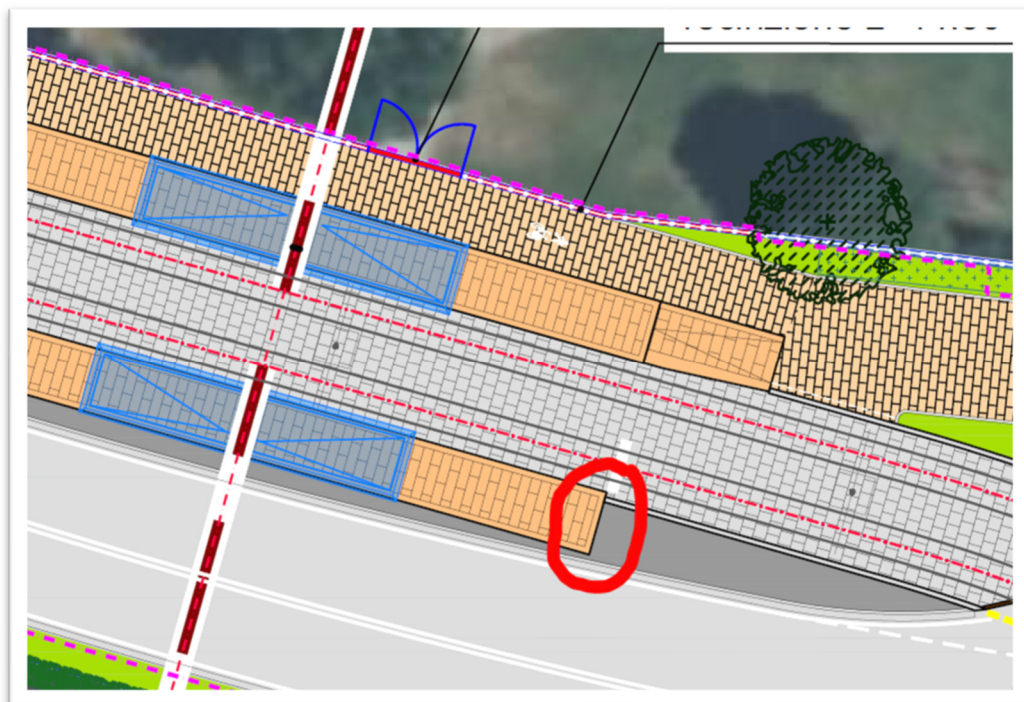
Si evidenzia che per la nuova configurazione della fermata G.Bruno deve essere previsto un a barriera di protezione e di chiusura della banchina lato strada senza rampa poiché non è consentito il passaggio dei pedoni da quel lato della banchina.

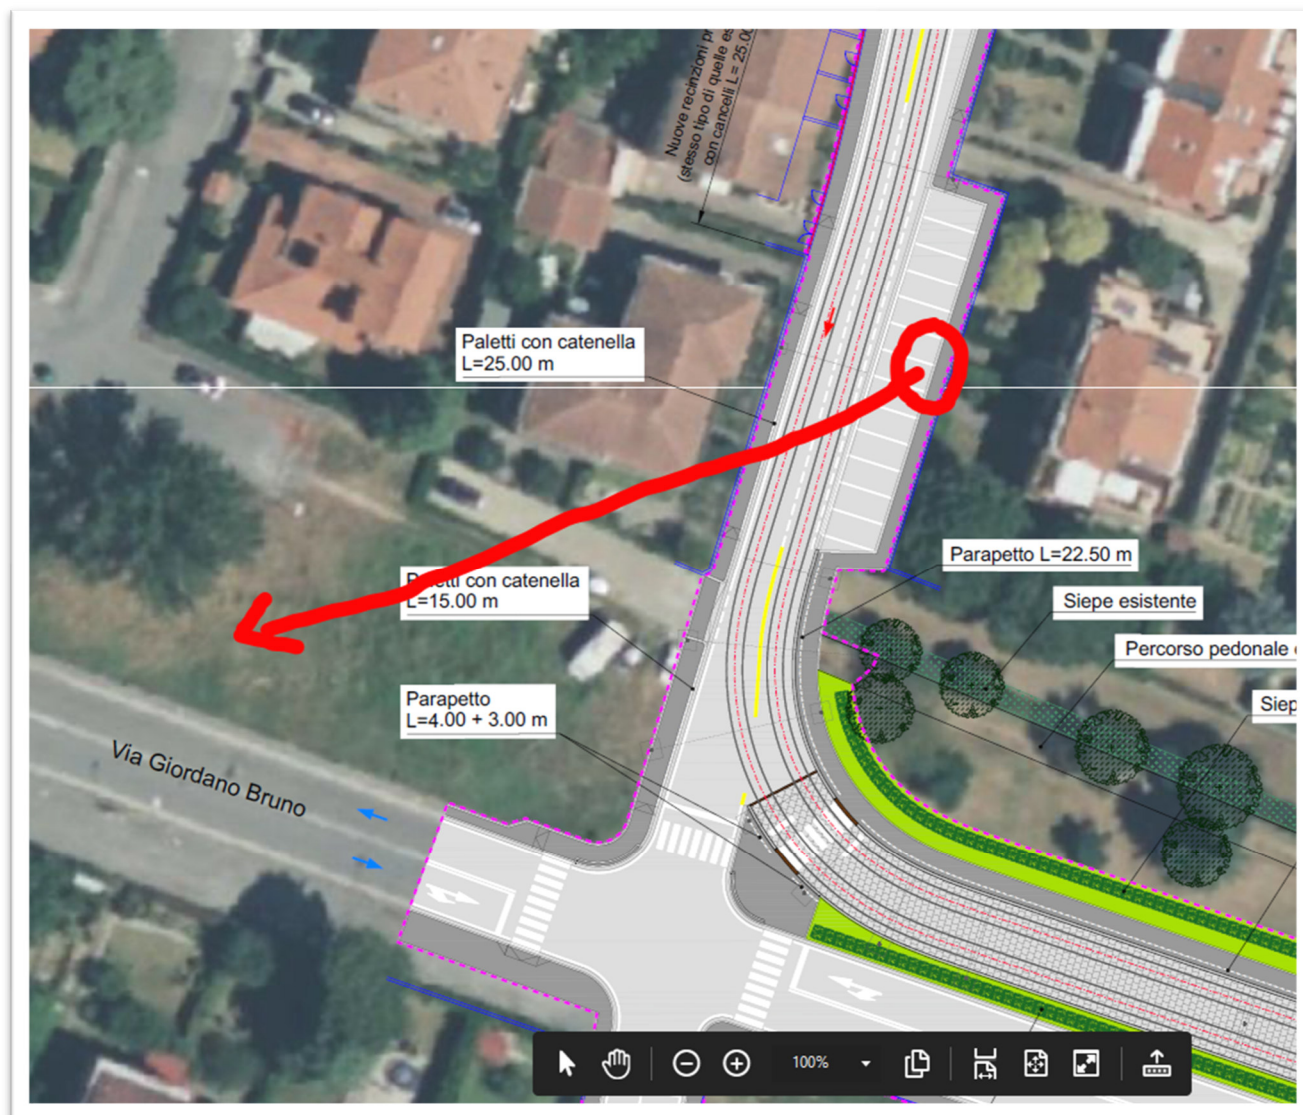
In riferimento al tratto promiscuo di Via di S. Giusto incrocio G.Bruno si evidenzia che le difficoltà di esercizio, derivanti dalla promiscuità, sono amplificate dalla presenza degli stalli di parcheggio posti in adiacenza al binario, direzione Rucellai. Le auto in manovra e anche l'eventuale apertura di bagagliai, potrebbero intralciare la marcia tramviaria anche se questa risulta nella fase di verde e quindi via libera. Tra l'altro i posti auto sono posizionati immediatamente dopo la curva e quindi le eventuali manovre in corso risultano meno visibili al tram. Si suggerisce di individuare un'area alternativa dove eventualmente spostare i posti auto, come ad esempio l'area a verde posta su Via G.Bruno come indicato nell'immagine sottostante.

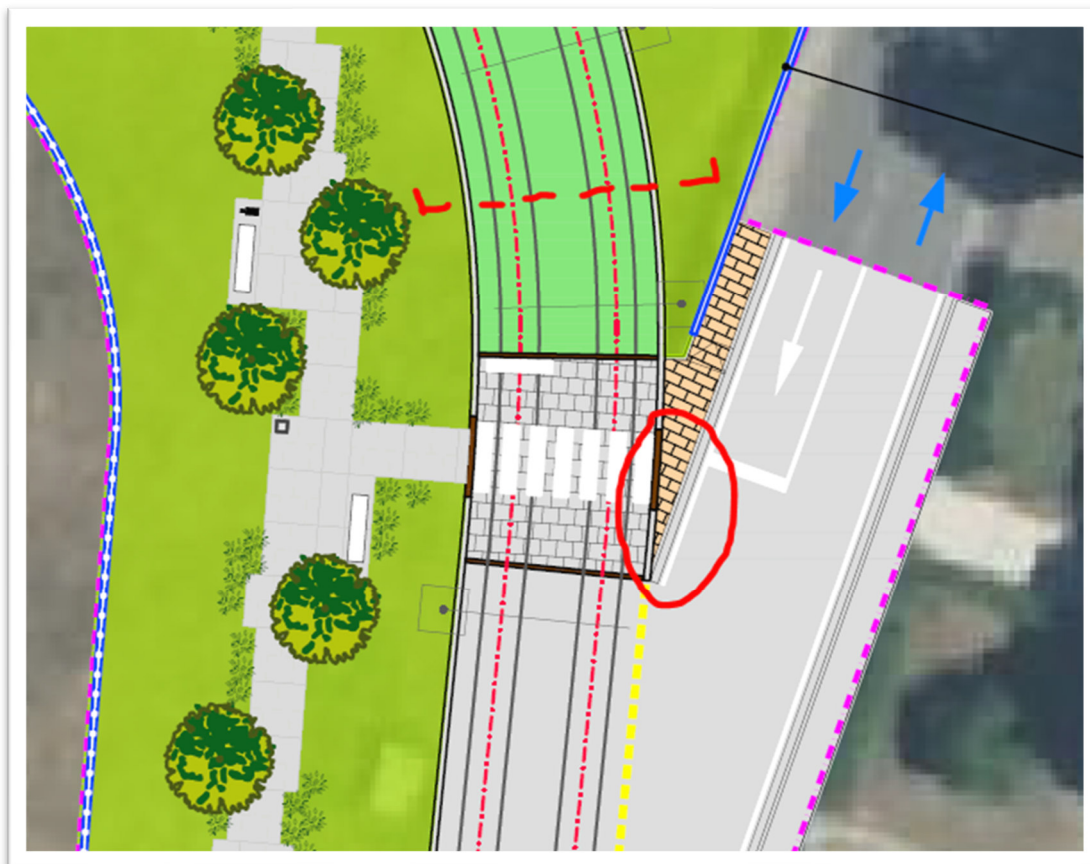
In riferimento all'attraversamento pedonale della sede tramviaria posto in Via Masaccio si rileva che la piattaforma di sbarco lato strada risulta estremamente ridotta e di forma irregolare e con aspetti di sicurezza insufficienti visto che i pedoni si ritroverebbero in questo spazio chiusi tra tram e veicoli. Si suggerisce di arretrare verso il capolinea l'attraversamento pedonale in modo da creare uno spazio sbarco pedoni più idoneo e più sicuro.
